Aktuelle Restaurierungsarbeiten der Münsterbauhütte, Bericht vom 7. Juli 2015

Standfigur des Petrus

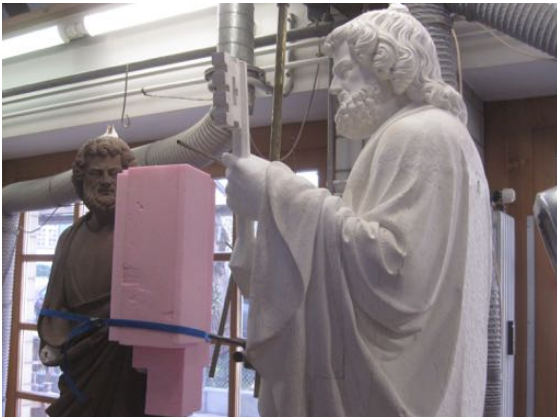
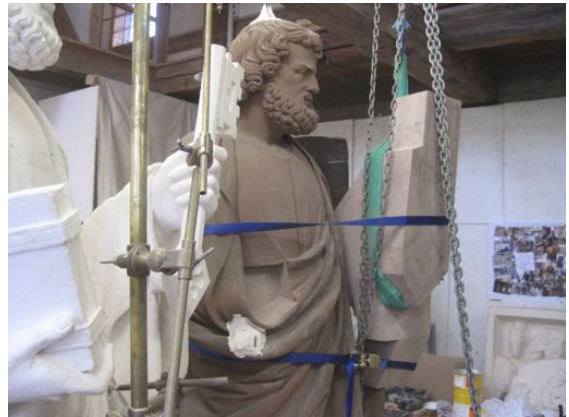
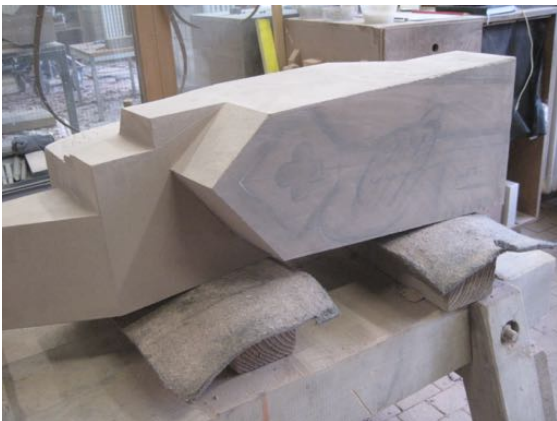
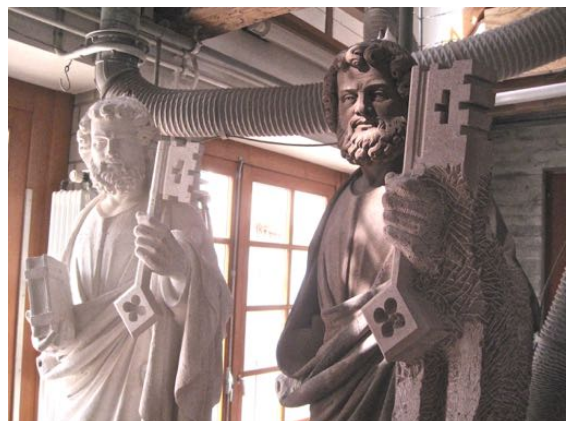
In dieser Zeit ging es primär um die Rekonstruktion der linken Hand des Petrus mit dem Schlüssel, seinem Attribut. Zuerst wurde ein der vorgesehenen Vierung entsprechender Kubus in extrudiertem Polystyrol zurechtgeschnitten und dieser an die bereits geschaffenen Kontaktstellen am Stein sauber angepasst. Auch hierbei handelte es sich um Massarbeit, müssen die Kontaktstellen später doch eine tragfähige Verbindung für ein Vierungsstück mit einem Gewicht von ca. 170 kg gewähren.

Anhand der Polystyrol-Vorlage wurde das Vierungsstück in Schwarzwälder Buntsandstein in den Grobdimensionen vorkonfektioniert und mit einem zusätzlich eingebohrten CNS Dorn, (Dm 12 mm) mit Epoxidharz an der Figur eingeklebt (Sikadur 31/normal).

Nach der Aushärtungszeit des Klebers und einem zusätzlichen Fixieren der Figur zur Standsicherheit konnte Bildhauer Jonas Gysin mit der effektiven Kopierarbeit beginnen. Mit dem Punktiergerät wurden die Masse entsprechend dem Gipsabguss, also dem 1:1 Vorlagenmodell auf den Stein übertragen und dieser auf das exakte Mass zurückgearbeitet.

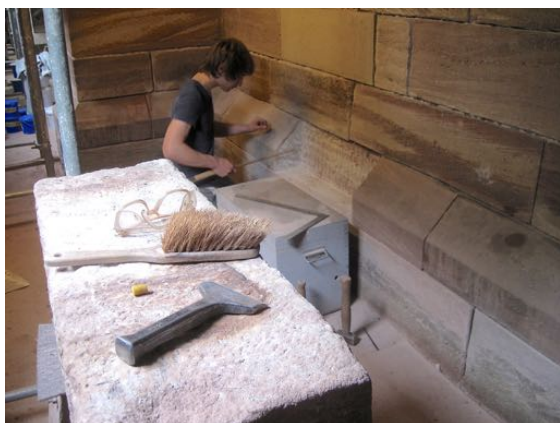
Für das Kaffgesims der Nordfassade mussten vier Werkstücke in Maintälersandstein neu kopiert und versetzt werden. Die Kopien wurden von Bildhauer Oliver Senn und Lehrling Tobias Gunti hergestellt, wobei letzterer auch eine neue Kopie für den Sockel der Nordfassade in Degerfelder Sandstein schuf.

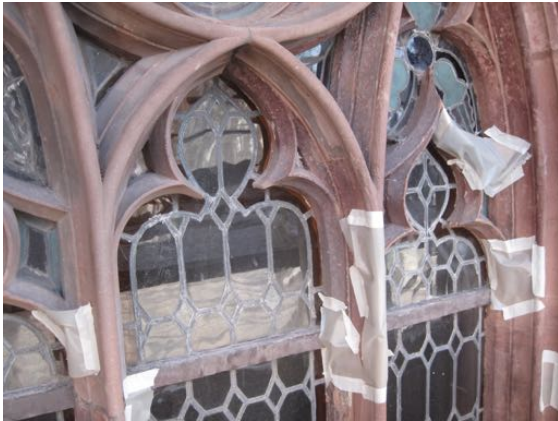
Auch bei der Restaurierung der Fenstermasswerke stand ein grosser Arbeitsaufwand an. So waren in Rücksicht auf bestehende Farbfassungsreste die Profilierungen im Sinne einer klaren Lesbarkeit der Architektur zu ergänzen. Davon betroffen waren etliche Fehlstellen und das weitgehende Erneuern von Mörtelergänzungen, die bei vorhergehenden Restaurierungen in Kieselgur oder auch in Sumpfkalk ausgeführt worden sind.

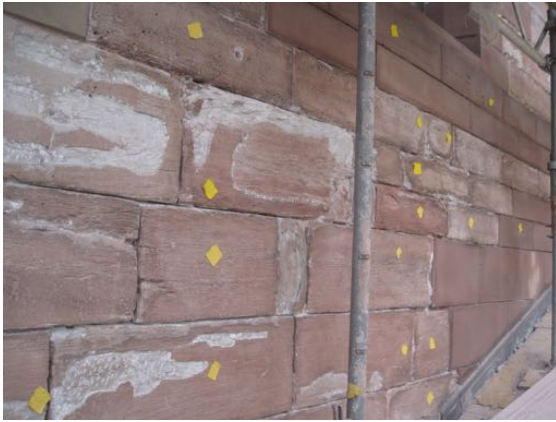
Während ab anfangs Juni das Baugerüst an den Nord- und Ostfassaden des Nordquerhauses erstellt wurde, hat die Münsterbauhütte an dessen bereits eingerüsteter Westfassade weitergearbeitet. Im letzten Jahr konnten hier gewisse Vorarbeiten erfolgen, wobei diese dann zugunsten der Prioritäten an der Langhausfassade unterbrochenen wurden. Die bestehenden Fugen waren mehrheitlich in einem schlechten Zustand, was zum Entscheid geführt hat, dass diese komplett zu erneuern sind. An dem hier in beträchtlichem Ausmass vorkommenden Molassesandstein wurde festgestellt, dass sich dessen wiederholte Festi-

gungsmassnahme mittels KSE nachteilig auswirkt und zu Schalenbildungen von bis zu 15 mm Stärke geführt hat. Ein Abplatzen dieser Schalen und demnach ein beträchtlicher Substanzverlust sind nun eine direkte Folge.

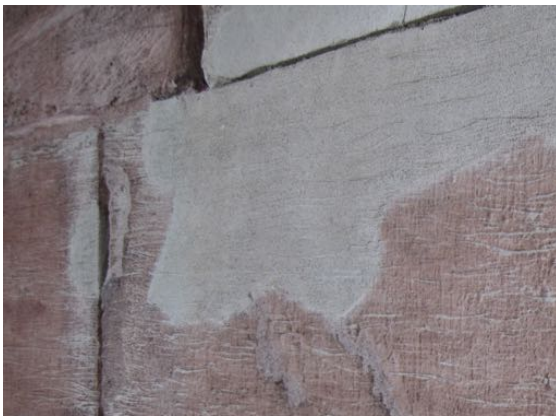
Im September 2014 wurden für Restaurierungsmassnahmen am Molassesandstein Proben in der Anwendung verschiedener Steiner-gänzungsmörtel angesetzt und diese nun, nach einer Standzeit von acht Monaten, untersucht. Dabei wurden der W-Wert, d.h. wie viel Wasser bei Dauerbenetzung innert 24 Stunden in das Material eindringt und der B-Wert, d.h. die Eindringtiefe des Wassers beziffert. Unabhängig für die Anwendung ist, dass sich Stein und Mörtel nicht nur in der optischen Erscheinung, sondern auch bezüglich des W-Wertes entsprechen, also müssen sich die W-Werte von Naturstein und Ergänzungsmörtel nahe stehen. Bei der Verwendung eines kalktrassgebundenen Steiner-gänzungsmörtels ist dies der Fall. Allerdings darf das Material in lederhartem Zustand lediglich kurz gekratzt und nicht eingehend bearbeitet werden. Bei einer zu lange andauernden Bearbeitung sowie durch mehrmaliges Nachwaschen der Oberflächen verschlechtert sich der W-Wert, indem sich durch die dann entstehende Bindemittel-anreicherung an der Oberfläche ein Porenver-schluss, d.h. eine Kruste bildet.

Bei der nun folgenden Anwendung dieses Steiner-gänzungsmörtels auf dem Molasse-sandstein werden die oben aufgeführten Er-

kenntnisse berücksichtigt und die W-Werte abermals überprüft.

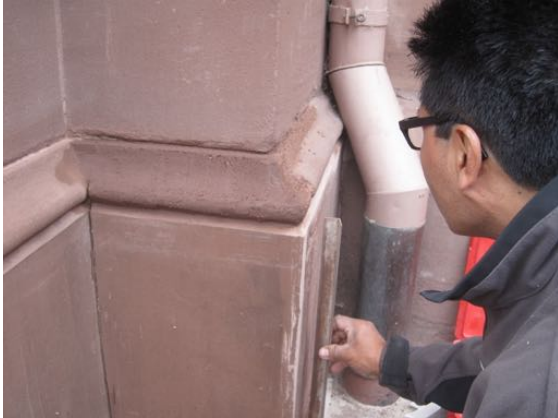
Eine Pendenz aus der Restaurierung der Westfassade besteht an deren Sockelzone. Hier zeigen sich ein markanter Substanzverlust

durch absandende Partien und zum Teil massive Schalenbildungen. Aufgrund der steten Durchfeuchtung der Sockelzone soll hier nur sehr zurückhaltend mit Steinerfüllungsmörtel reprofiliert werden. Ansonsten ist die Restaurierung der Sockelpartie mittels Vierungen vorzunehmen. Ziel ist eine Komplettierung des Sockelbereichs analog der Situation am Hauptportal und der Nordfassade.

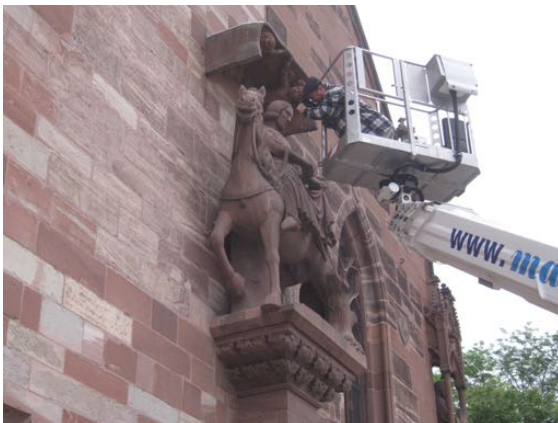
Die Reiterstatue des Hl. Martin, eine Kopie von Ferdinand Schlöth aus dem Jahre 1883 wurde im Jahr 2006 restauriert und 2007 anstelle der Kopie von Kurt Behret aus den 1970er Jahren wieder am Münster platziert. Im Rahmen der Unterhaltspflege mussten einige damals in kieselolgebundenem Steinerfüllungsmörtel ausgeführte Reparaturen erneuert werden, wobei bei den exponierten Stellen nun ein acrylgebundener Mörtel verwendet wurde. Zum besseren Schutz der Reiterstatue mussten an der barocken Überdachung, die damals leider mit einer zu geringen Ausladung geschaffen wurde, bauseits zusätzliche Verbesserungen der Wasserableitung unternommen werden, sodass das abtropfende Meteorwasser möglichst die Steinsubstanz nicht tangiert.

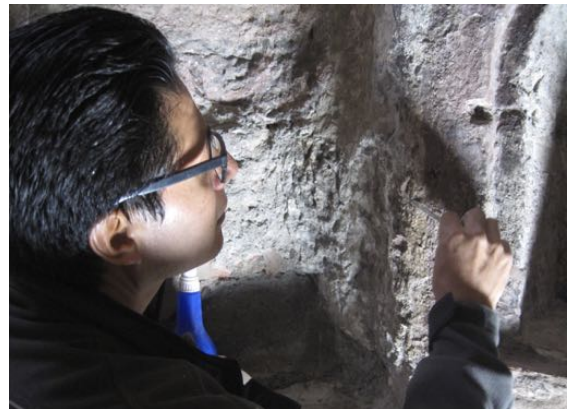
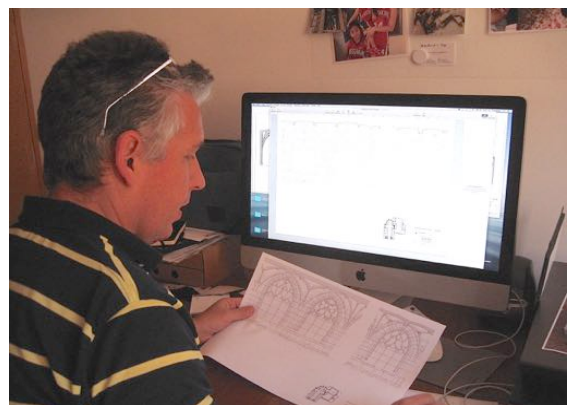
An den Wandpartien der Ostkrypta hat es sich gezeigt, dass der Verputz mitsamt den zum Teil noch vorhandenen Farbfassungsresten sich vom Untergrund ablöst. Als Sofortmassnahme wurden die abstehenden Schichten konsolidiert und mit kieselolgebundenem Mörtel angebösch.
