Aktuelles aus der Basler Münsterbauhütte, Bericht vom 28. Juli 2016

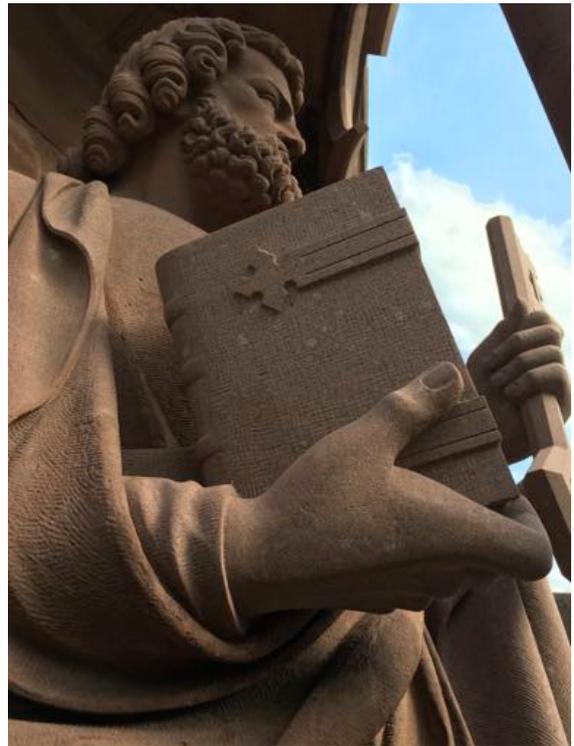
Sorgfältig, präzise und anatomisch korrekt wurden die Details ausgearbeitet, und so ist im Ausdruck der Handhaltung nun eindeutig wiedererkennbar, in welcher Würde Petrus nicht nur den Schlüssel in seiner Linken, sondern auch das Buch in seiner Rechten trägt.

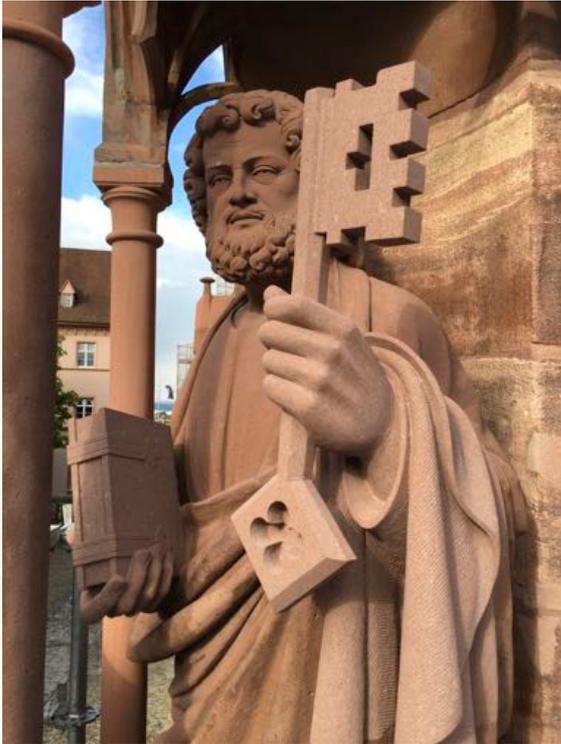
In bewährter Zusammenarbeit wurde die Figur des Petrus am 18. April mit Lastwagen und Pneukran an ihren angestammten Standort gebracht und durch das Team der Münsterbauhütte versetzt. Die Figur steht lediglich 5m über Terrain, daher ist sie nun wieder in allen Details und in ihrer hohen bildhauerischen Qualität aus der Nähe gut sichtbar. Petrus seinerseits überblickt nun wieder in das Geschehen auf dem Münsterplatz, während Paulus an der Südwestecke zum Münsterberg hinüber blickt. Im kommenden Herbst wird auch er einer Restaurierung unterzogen, sodass dieses Figurenensemble weiterhin als Originale des 19. Jahrhunderts die Westfassade des Basler Münsters flankieren wird.

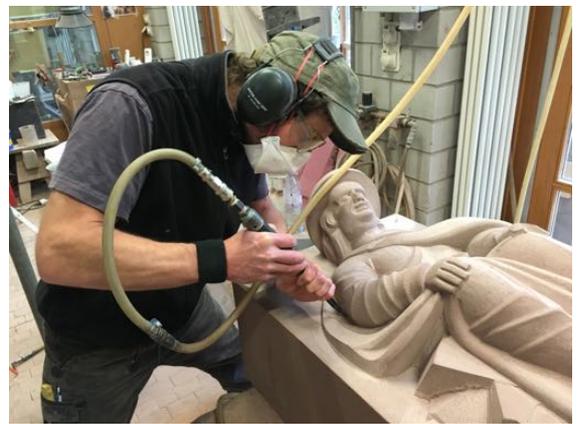
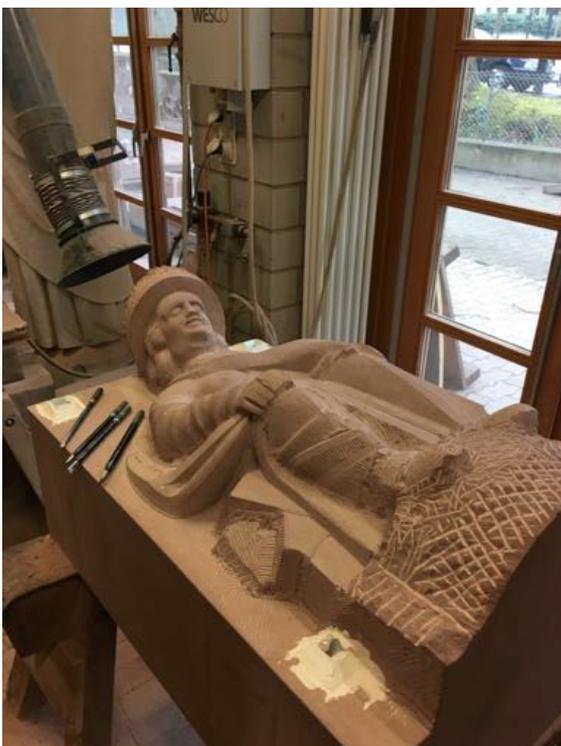
ausgegangen werden kann, dass die Figur damals (1770) in situ überarbeitet worden ist, also der damalige Steinbildhauer für das Führen seiner Werkzeuge auf dem Gerüst und bei stehender Figur keine optimalen Bedingungen hatte, was an diversen Stellen sichtbar war. Steinbildhauer Oliver Senn hingegen hatte in der Werkstatt und bei liegender Figur wesentlich bessere Voraussetzungen und konnte die Figur deshalb differenzierter ausarbeiten. Bedingung allerdings war, dass der Charakter der bestehenden Figur massgebend Bestand hatte, denn bei Arbeiten dieser Art geht es in erster Linie um eine exakte Kopie und nicht um eine Neuschöpfung. So waren also neben der Kopfbedeckung auch die Ausarbeitung von Gliedmassen, des Faltenwurfs, der Konsole sowie die Bearbeitung der Oberfläche anspruchsvoll, mit geglücktem Resultat.

Mit den vereinten Kräften der Münsterbauhütte konnte die neue Kopie des Thronenden am 3. Juni 2016 versetzt werden.

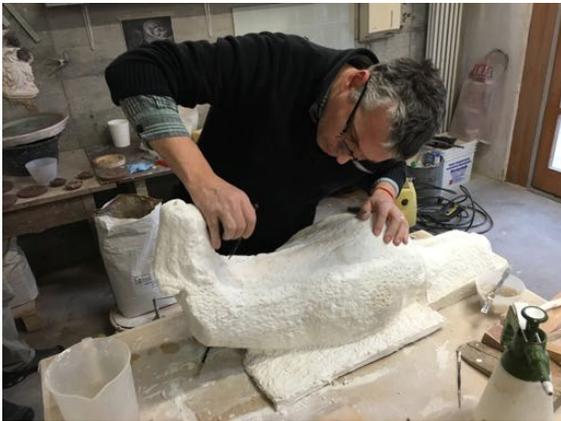
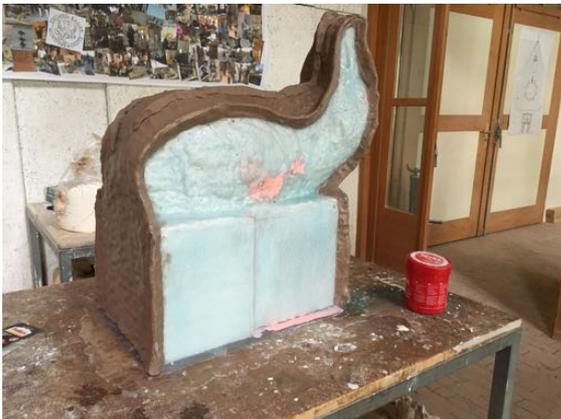
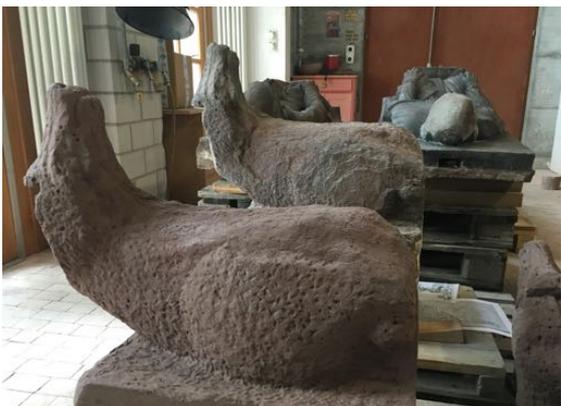
Durch unseren Abgusspezialisten Haiggi Baumgartner waren zuerst Informationen des noch vorhandenen Fragments mit jenen eines Lehmabgusses von 1934 zu vereinen, denn beim einen war die Kopfpartie und beim zweiten die Rumpfpattie noch besser erhalten. Somit entstand eine neue 1:1 Gipsvorlage, die anschliessend für einmal nicht in Stein kopiert, sondern im Abgussverfahren repliziert wurde.

Nachdem die Gipsvorlage vollständig ausgearbeitet worden war, wurde nach dem Aufbringen des Trennmittels der Silikonkautschuk schichtenweise appliziert und anschliessend ein Stützmantel angelegt. Nach diversen Vorversuchen für den Abguss kam ein vorkonfektionierte kalk-zementgebundener Mörtel zur Ausführung, wie wir ihn in gewissen Partien am Münster als Steinerfüllungsmörtel verwenden. Das Resultat ist verblüffend und kommt der originalen verwitterten Figur sehr nahe. Schon bald wird das Antholops wieder den Platz einnehmen, der ihm beim Bau des spätromanischen Münsters zugewiesen wurde. Viele Menschen werden uns fragen, was denn das sei, „das Antholops“. Seine Bedeutung können wir kommunizieren aber wie es einst tatsächlich ausgesehen hat, wissen wir nicht. Ein Vorgehen dieser Art, also die Herstellung einer Kopie in Mörtelguss kam am Basler Münster bereits einmal zur Anwendung: Das Köpfchen der Stifterfigur im Tympanon der Gallusporche, datiert als bauzeitliche Reparatur.

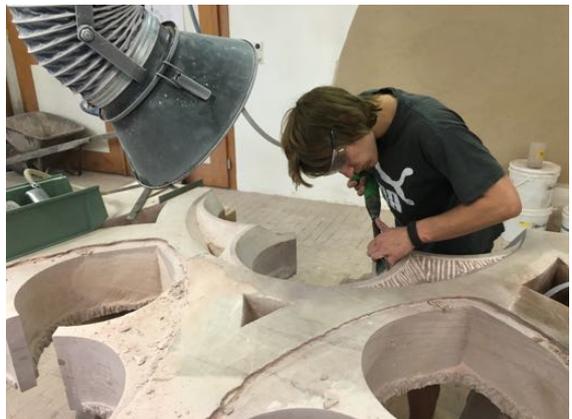
Das Masswerkfenster – In einer Koproduktion zwischen unserem erfolgreich und fertig ausgebildeten Steinmetzlehrling Tobias Gunti und Hüttenmeister Ramon Keller entsteht zurzeit das letzte zu kopierende Werkstück am Nordquerhaus: Das grosse Masswerkfenster. Bereits beim Ausmass wurden erhebliche Baudifferenzen festgestellt, diese galt es bereits beim Aufriss 1:1 zu berücksichtigen.

Nachdem die Zeichnung auf Schablonit und Stein übertragen worden war, wird das Werkstück nun gefertigt, diesmal nicht aus Maintäler- sondern aus Lahrer Sandstein. In seinen Abmessungen von ca. 170x190cm ist dieses Masswerkfenster ein sehr imposantes Bauteil. Versetzt werden soll dieses während der Ausenrestaurierung 1880-1890 geschaffene Werkstück mitte August. Daraufhin folgen noch spezielle Metallbauarbeiten, wie die Anpassungen des metallenen (!) und demontierbaren Mittelgewändes, der Lamellenstruktur sowie der Taubenschutzgitter.

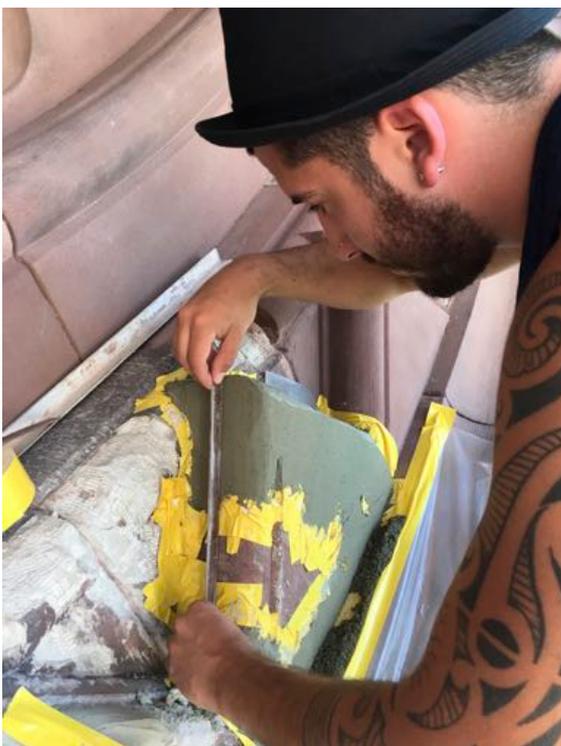
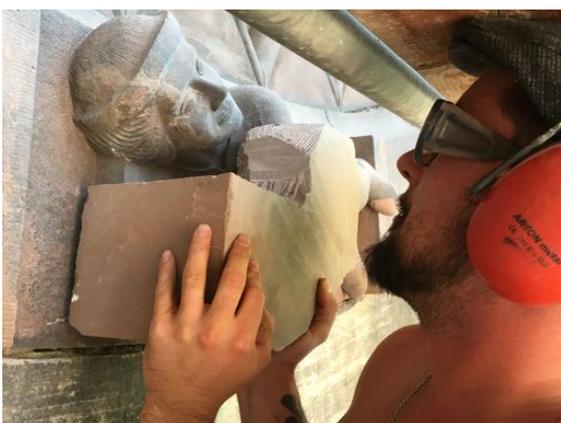
Das Glücksrad – Hier sind die im Jahr 2015 begonnenen Restaurierungsarbeiten schon weit fortgeschritten. Etliche Fehlstellen mussten im geeigneten Steinerfüllmörtel reprofiliert werden, dies mit dem Anspruch der exakten Lesbarkeit der Architektur und des präzisen Ausdrucks der Gestik der Glücksradfiguren. Ebenso waren hier einige Vierungen in Maintäler- und Vogesensandstein anzubringen, dies primär dort, wo Ergänzungen in Mörtel als nicht geeignet eingestuft worden sind. Der umlaufende Zackenreif erforderte zur Reprofilierung je nach Steinvarietät die Anwendung unterschiedlicher Steinerfüllmörtel. Wir sind gespannt, wie sich dieses Ensemble, zusammen mit der im Zenit des Glücksrades bereits versetzten neuen Kopie des Thronenden nach dem Abgerüsten präsentiert. Bis dann bleibt auch hier noch viel zu tun, denn das Glücksrad nimmt eine Fläche von 40.7m² ein, von der Abwicklung ganz zu schweigen und alles muss noch neu verfugt werden.

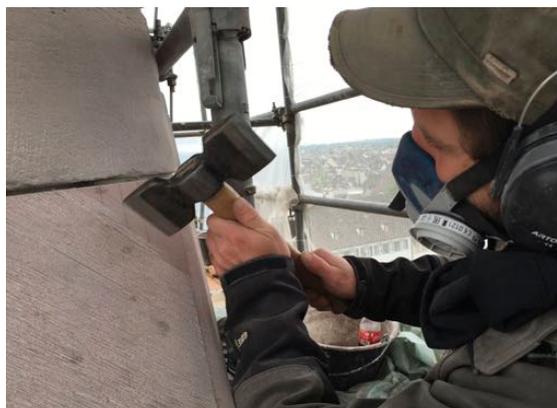
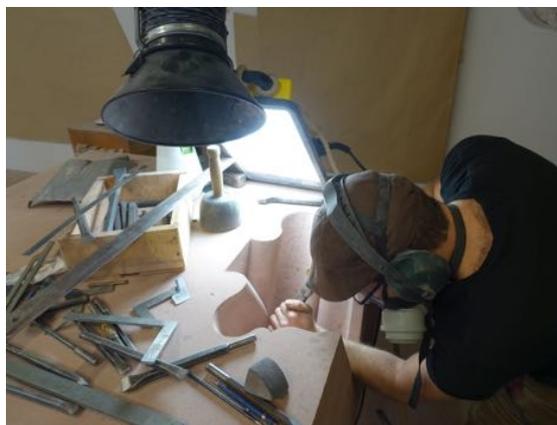
Die Giebelstücke – An den Flanken des Giebels mussten viele Fehlstellen mit Steinerfüllmörtel reprofiliert werden, wobei je nach Exposition unterschiedliche Steinerfüllmörtel zum Einsatz gekommen sind. Drei Werkstücke in der Ostflanke waren aufgrund des Schadensbildes zu kopieren. Sie wurden nach der Anfertigung aus Lahrer Sandstein in Winterarbeit, bzw. nach dem Versetzen vor Ort, den Nachbarstücken exakt angepasst. Anschließend wurde deren Oberfläche gebeilt. Lahrsandstein wurde ebenfalls verwendet für die Kopie des grossen Giebelabschlussstücks, welches die drei Meter hohe Kreuzblume zu tragen hat.

Steinmetz Nico Hellstern hat sich bereits während der letzten Winterarbeit der Vorkonfektion dieses Werkstückes angenommen und wird es vor dem Versetzen noch an die Anschlussbereiche anpassen.

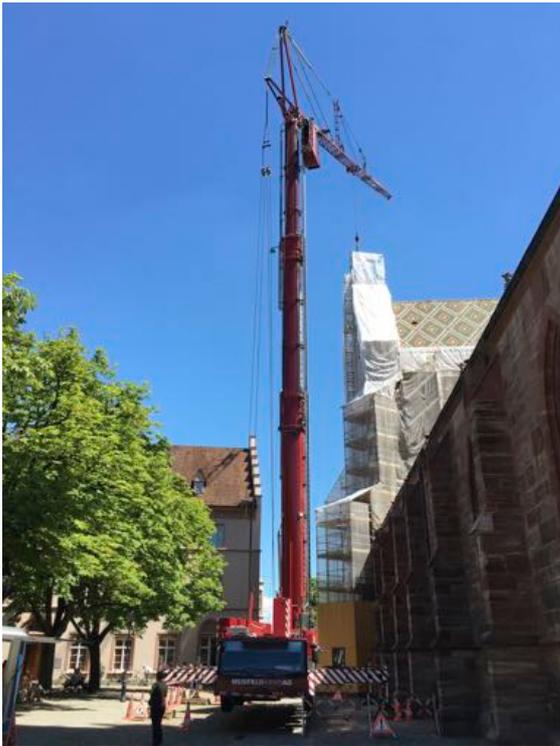
Um an das noch originale, aber leider schadhafte Giebelabschlussstück heranzukommen, wurden am 19. und am 21. Juli mit Hilfe des Einsatzes eines Pneuokrans die Kreuzblume (Kopie 1922) stückweise demontiert. Dazu muss logistisch einiges zusammenpassen, geht es doch um den notwendigen Gerüstumbau, die Erstellung von allfälligen Hilfskonstruktionen bis hin zur Zufahrtsregelung für den 60t-Pneuokran mit seiner Länge von 16.65m auf den Münsterplatz, wo in den Sommermonaten ja etliche Freiluftanlässe stattfinden...

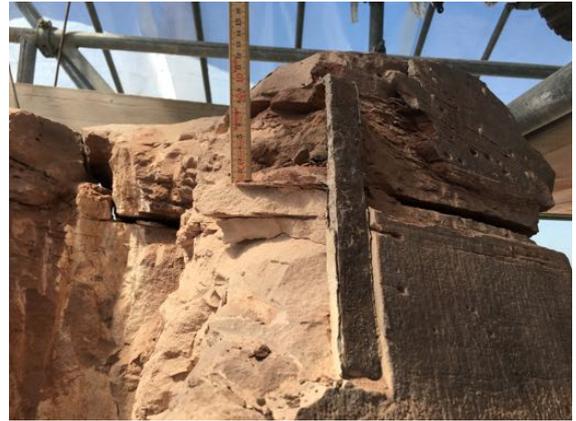
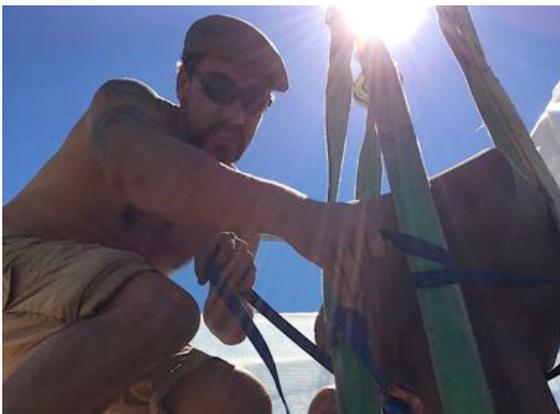
Verdacht, dass aufgrund der Rissbildungen ein Sicherheitsrisiko besteht, hat sich bestätigt, wie es die folgende Abbildung dokumentiert. Schräg nach vorne abfallend und nur noch durch die Verklammerung gehalten bestehen durchgehende Rissbildungen im Lager des Steins, der ja zudem die hohe Kreuzblume mit einem Gewicht von ca. 1,4t zu tragen hat, und dies in der Höhe von rund 32 m über der Galluspforte!

Glücklicherweise hat das Wetter bei dieser Aktion mitgemacht, so war sie zwar für Hüttenmeister Ramon Keller und Vorarbeiter Jonas Gysin sehr heiss und schweisstreibend, die Witterung aber zumindest trocken. Nachdem das bestehende Giebelabschlussstück freigelegt war, sind die Schäden erst vollumfänglich zu Tage getreten. Der gehegte
