Aktuelles aus der Basler Münsterbauhütte, Bericht vom 2. Juni 2017

Winterbaustelle Grosser Kreuzgang

Figur des Paulus

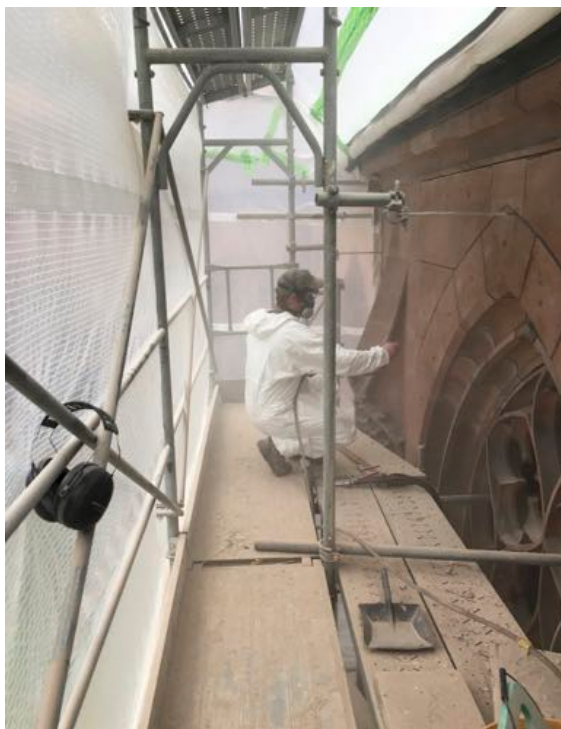
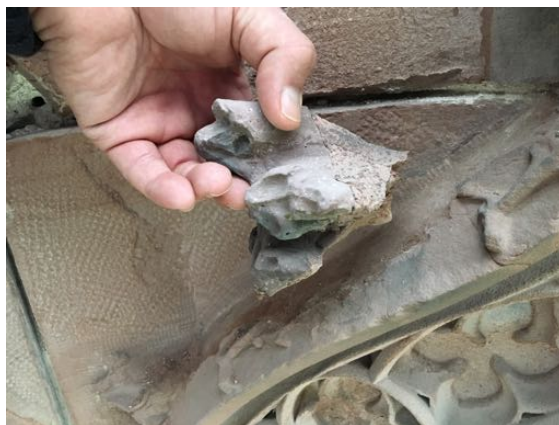
Die Einhausung einer Baustelle bringt auch gewisse Nachteile mit sich, so sind die staubintensiven Arbeiten für die Mitarbeiter in einem geschlossenen Raum mühsamer zu ertragen, da in Folge der Staubentwicklung erstens konsequent nur mit Schutzmaske gearbeitet werden darf und zweitens die Sichtverhältnisse durch diese und zusammen mit dem herumwirbelnden Staub stark eingeschränkt sind. Trotzdem: Die Fugen auf der Seite zum Innenhof mussten allesamt entfernt werden, denn die bestehende Verfugung war entweder zu hart oder schadhaft. Im Innern, d.h. zum Korridor des Südflügels konnten diese hingegen grossteils erhalten bleiben. Nach dem Reinigen der Oberflächen mittels Jos-Rotationswirbelstrahlverfahren waren die staubintensiven Arbeiten für's Erste abgeschlossen und damit auch das effektive Schadensbild - dieses wie meistens erheblicher als erwartet - freigelegt.

An den Verdachungen der Pfeiler zum Innenhof, bzw. an deren kielbogenförmigem Abschluss, waren einzelne Krabben nur noch ruinös vorhanden. Andere Krabben wurden während vorhergehender Restaurierungen mit einem normierten Abguss in Epoxydharz „repariert“. Hier haben wir uns in Absprache mit der Denkmalpflege für Rekonstruktionen mittels Vierungen in Sandstein entschieden, wie wir es

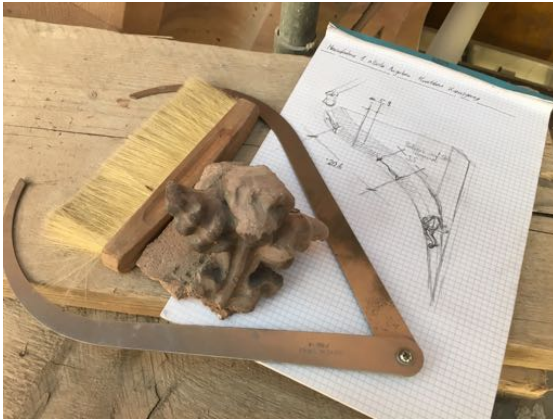
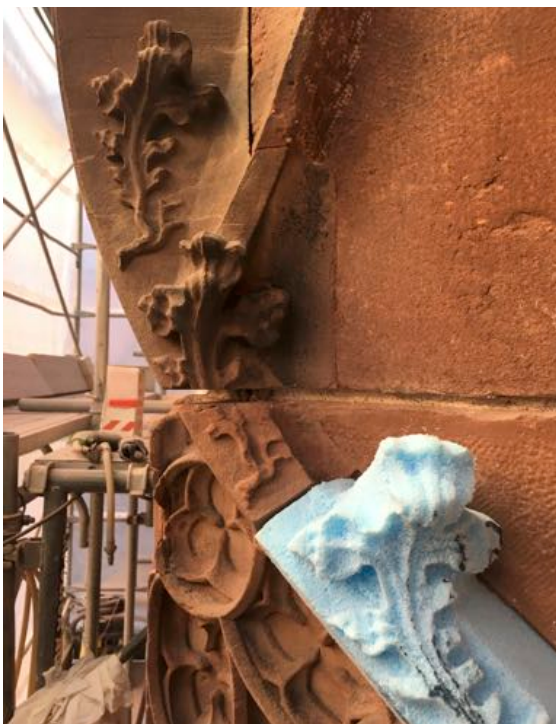
auch in der letzten Etappe bereits praktiziert haben. Nach dem Aushauen der entsprechenden Stellen zur Aufnahme der entsprechenden Vierungen wurden durch unsere Steinbildhauer genaue und im Kontext zum Krabbenverlauf ersten Skizzen folgend, stimmige Vorlagen in extrudiertem Polystyrol hergestellt. Diese waren dann nicht wie zwischenzeitlich normiert, sondern den Originalpartien sauber anschließend und dessen organischem Verlauf folgend ausgebildet.

Nach der gemeinsamen Beurteilung der Vorlagen konnten diese auf Wiesentaler Sandstein übertragen werden. Glücklicherweise sind in unserem Steinlager noch kleine Blöcke dieses originalen und für diese Feinteile auch optimalen Materials vorhanden. Zuerst wurden die Vierungen grob vorkonfektioniert, die Kontaktstellen angepasst und in Situ eingefügt. Nach dem Aushärten des Klebers konnten Jonas Gysin und Oliver Senn mit dem Übertrag der Entwürfe auf den Stein beginnen.

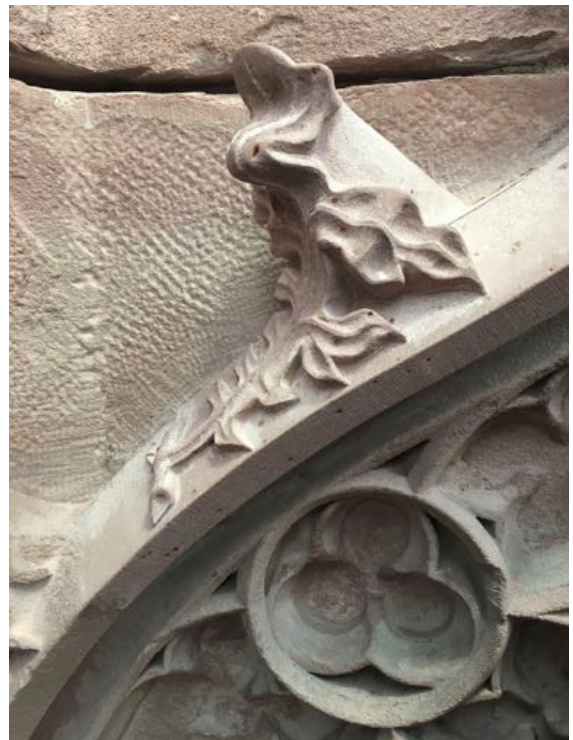
Erfreulich zeigen sich die Resultate der sauber eingepassten und richtig pflanzlich anmutenden Krabbenvierungen im typischen Wiesentaler Sandstein. Hier zu bemerken sind die gestockten Oberflächen der Steinquader. Diese Steinüberarbeitung erfolgte im Kreuzgang sowie auch im Innern des Münsters anhand von Massnahmen in der Mitte des 19. Jahrhunderts, womit die originale mittelalterliche Oberflächenbearbeitung verloren ging.

Die feinen ebenfalls in Wiesentalersandstein gehauenen und noch original erhaltenen Blendmasswerke der oberen Pfeilerpartien mit den feingliedrigen Dreipassmotiven wurden mit kieselsoilgebundenem Steinerfüllungsmörtel wo notwendig komplettiert bzw. gewisse Fehl-

stellen als konsolidierende Massnahme lediglich angebösch.

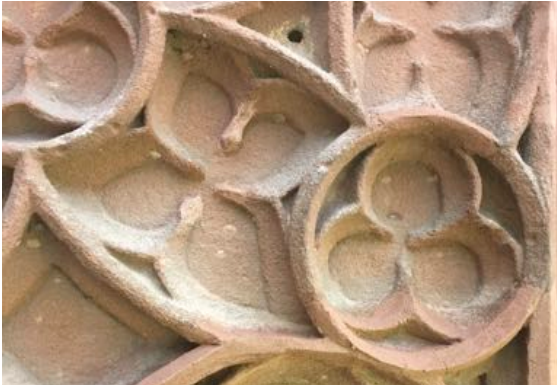
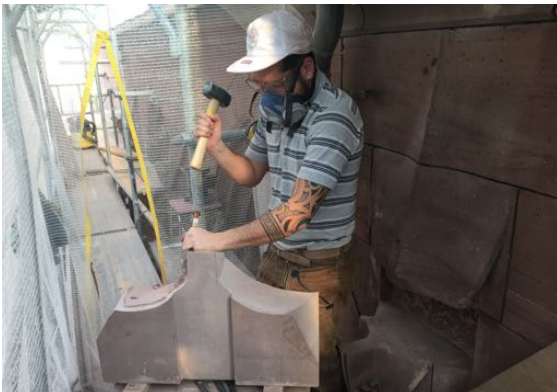
An einem der Pfeiler zum Innenhof musste an der Verdachung eine grosse Vierung eingesetzt werden. Dieses grösste in dieser Etappe zu ersetzende Stück wurde durch unseren Steinbauer Jérôme Lorenz auf dem Gerüst vorkonfektioniert, eingepasst und in Situ fertig gehauen. Abschliessend wurde die Oberfläche mit der Zahnfläche bearbeitet und so der gestockten Oberfläche der anschliessenden Partien angepasst.

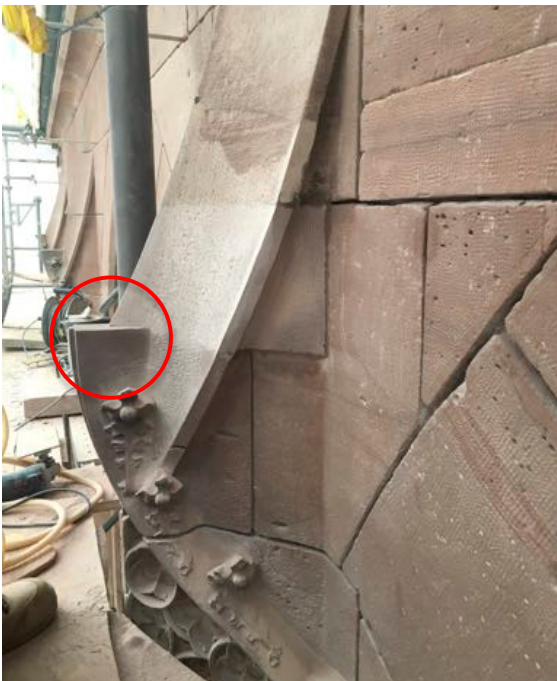
Wiederholt stellte sich uns die Frage nach den Pfeileraufsätzen, deren noch vorhandene Anschlusspartien solche klar bezeugen. Waren hier einst Knäufe oder kleine Kreuzblumen vorhanden? (siehe vorhergehendes Bild bei o) Mit Sicherheit werden wir in dieser Sache noch recherchieren und gewisse Studien betreiben und wer weiss, evtl. wagen wir hierzu eines Tages doch den Versuch einer Rekonstruktion.

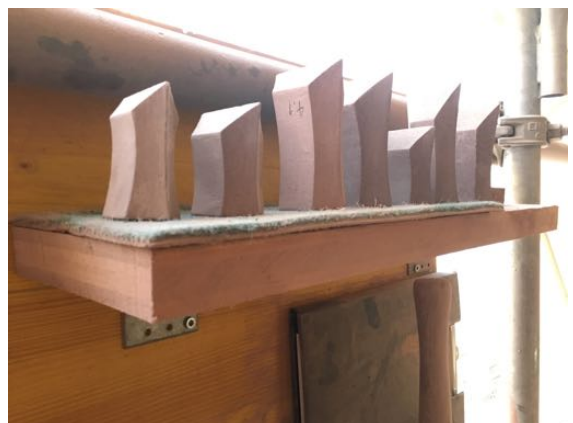
Auch die Masswerkfenster zum Innenhof erforderten reichlich Zuwendung. Hier waren an Schadensbildern etliche lose oder bereits weggebrochene Endstücke zu beklagen. Weiter bestanden an den Profilstäben cm-dicke Abplatzungen, auch viele Risse waren vorhanden. Die Nasen der Masswerke ergaben in deren vielfältiger Ausführung eine reichhaltige Kollektion verschiedener Formen. Einige, die bereits zu früherer Zeit angestückt worden sind und nur lose waren, konnten wiederverwendet werden, andere wurden in Maintaler Sandstein passend gehauen und angestückt.

Nicolai Hellstern, Julio Estrada und Jérôme Lorenz waren es, die sich hauptsächlich der Restaurierung der Masswerkfenster angenommen haben. Hier galt es die abgeplatzten Teile der Profilstäbe, sofern diese wiederverwendet werden konnten, wieder anzukleben oder andernfalls mittels Vierungen zu kompletieren. Vorhandene Risse wurden mittels Acrylharz verfüllt und an der Oberfläche mit acrylgebundenem Steinerfüllmörtel geschlossen.

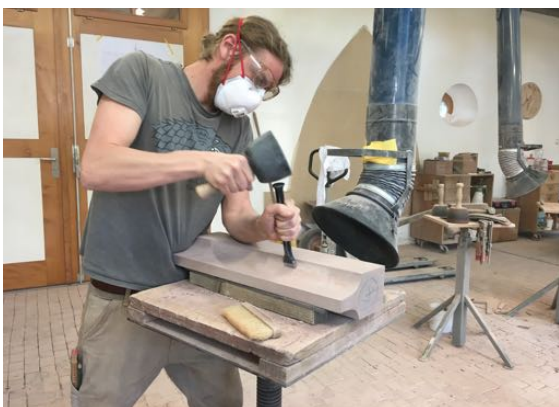
In den vier Jochen dieser Restaurierungsetappe waren vier Teilstücke der Mittelgewände durchgerissen oder an der Oberfläche infolge Bindemittelverlust derart am Zerbröseln, dass sie nicht mehr gehalten werden konnten. So wurden in der Werkstatt hierfür neue Kopien hergestellt und in Abstimmung mit dem Arbeitsverlauf versetzt. Für diese Kopierarbeiten wurde auch unser Steinmetzlehrling Gabriel

An der noch vom romanischen Kreuzgang stammenden und vorwiegend aus Degerfeldersandstein bestehenden Brüstungspartie wurden hauptsächlich konsolidierende Massnahmen ausgeführt, wobei darauf geachtet wurde, dass die Brüstungsoberseiten wasserabführend ausgebildet wurden. Wo angebracht, wurden im Weiteren Reparaturstellen der vorhergehenden Restaurierungsetappen überarbeitet, sodass der Grosse Kreuzgang trotz der über Jahre hinweg andauernden Instandstellungsarbeiten für den Betrachter in einem homogenen Bild erscheint.

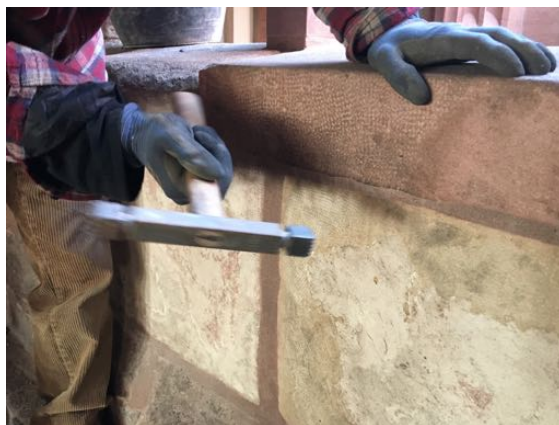
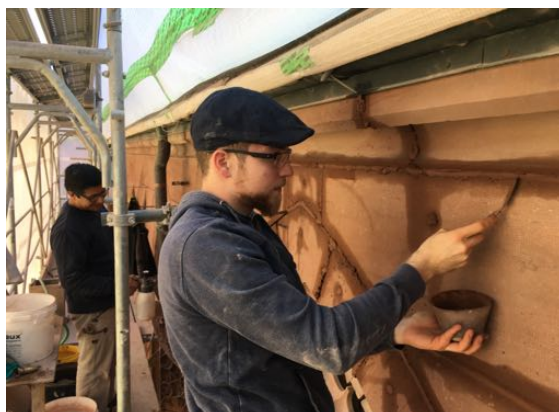
Zu guter Letzt erfolgt, wie dem regelmässigen Leser unserer Berichte bereits bekannt, das Verfugen. Der Farbton des Fugenmörtels wird dabei auf die Gesamtfläche eingestimmt, wobei hier gewisse Kompromisse unumgänglich sind. Nach dem Vornetzen der noch offenen Fugen wird der Mörtel mit dem Spritzbeutel eingebracht und mit der Lanzette eingepresst und abgezogen. Wichtig dabei ist das saubere Nachwaschen während dem Abbindeprozess, sodass schlussendlich eine saubere Fassadenfläche zurückbleibt. Und in der Regel heisst es dann von den Mitarbeitern: Naja, das sieht ja schon ganz anders aus!

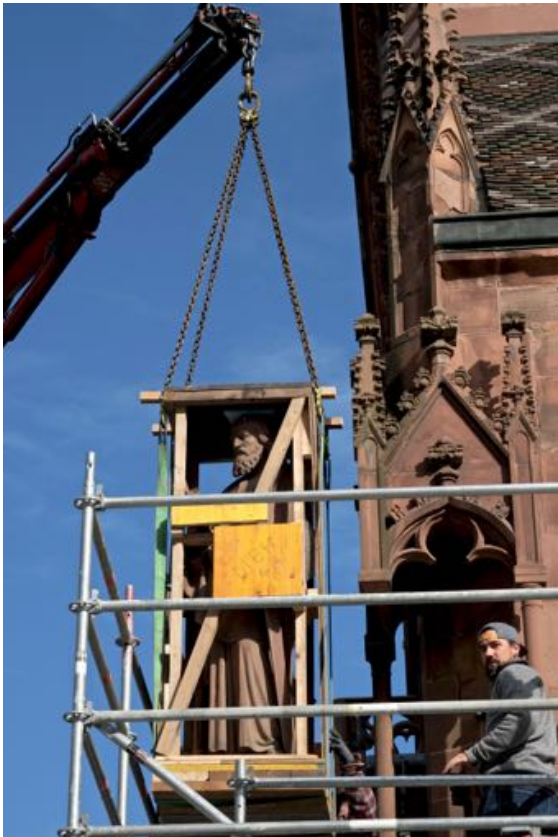
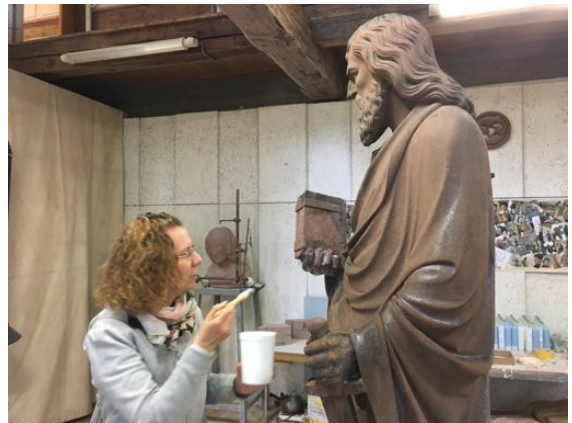
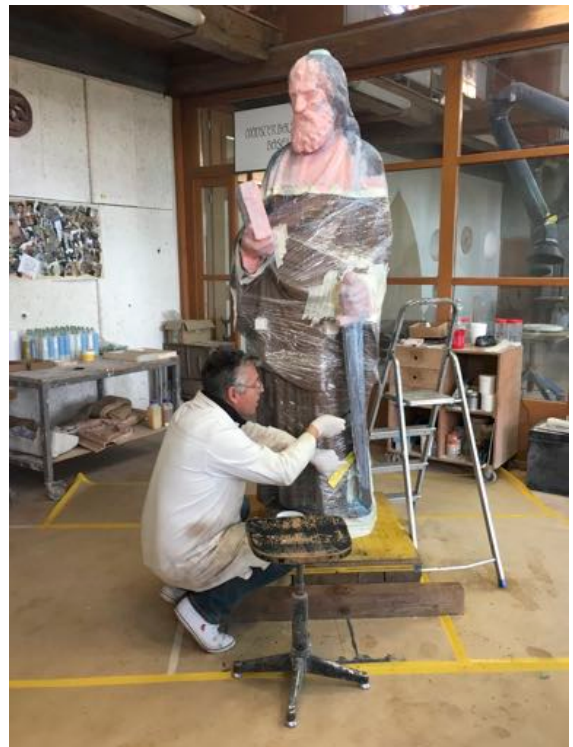
Am 18. April wurde an der Südwestecke des Münsters ein Gerüst erstellt und die Figur des Paulus für den Transport in die Werkstatt vorbereitet. Dieser Standfigur, dem Pendant des Petrus an der Nordwestecke, steht ebenfalls eine Restaurierung bevor. Petrus wurde inklusive der Vorarbeiten in den Wintermonaten der Jahre 2014-2016 restauriert. Nun wird Paulus eine gewisse Zeit an der Mündung der Rittergasse zum Münsterplatz zu entbehren sein. Die Schadensbilder sind vergleichbar, wurden Petrus und Paulus doch als Ensemble des 19. Jahrhunderts in demselben Material, dem aus dem Schwarzwald stammenden Fischbacher Sandstein, geschaffen und im Jahr 1890 unter die damals unbesetzten Baldachine an den flankierenden Ecken der Hauptfassade versetzt. (siehe auch den Sonderartikel im Jahresbericht Freunde Basler Münsterbauhütte 2016).

In der Werkstatt der Münsterbauhütte angekommen wurde die Figur durch unsere Restauratorin Bianca Burkhardt zunächst für die Herstellung eines Gipsabgusses vorbereitet, d.h. Risse geschlossen, Fehlstellen konsolidiert und als Trennmittel Schellack angetragen. Anschliessend konnte unser Abgusspezialist Haiggi Baumgartner mit dem Abformen der Standfigur beginnen. Die Anfertigung der Abgussform in Silikonkautschukmasse und des Stützmantels in Epoxidharz erfolgt etappen-

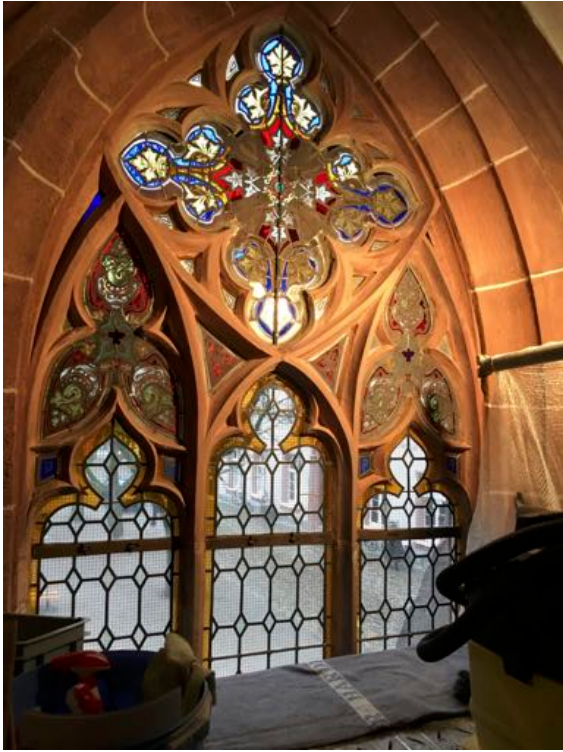
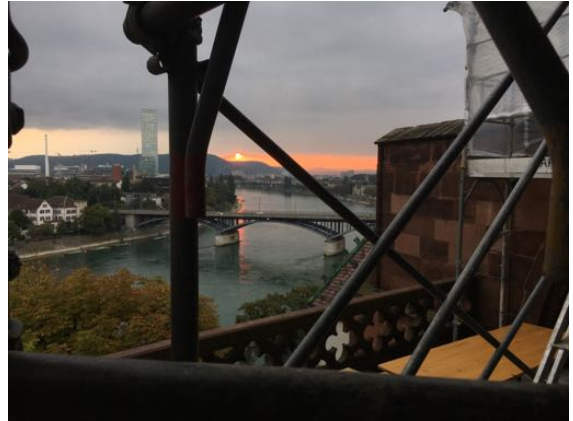
In den Februarwochen wurde im Innenraum des äusseren nördlichen Seitenschiffs ein Baugerüst erstellt, sodass an dieser Stelle durch Pamela Jossi und Martin Stebler die Bleiverglasung restauriert werden konnte. Dies als ein Nachtrag zu den bereits erfolgten Arbeiten an der entsprechenden Aussenfassade. Hierbei mussten einige Gläser konsolidiert, d.h. Risse mit UV-Kleber geklebt oder sogar ausgetauscht werden. Die Verbleiung wurde an jenen Stellen, die gerissen waren, durch feine zusätzlich angebrachte Bleibänder repariert. Nach der sorgfältigen Reinigung erscheint die Verglasung aus dem 19. Jahrhundert in ihrer Farbigkeit mit neuer Leuchtkraft.
