Aktuelles aus der Basler Münsterbauhütte, Bericht vom 10. Juli 2020

2. Hauptbaustelle Chorpolygon IV

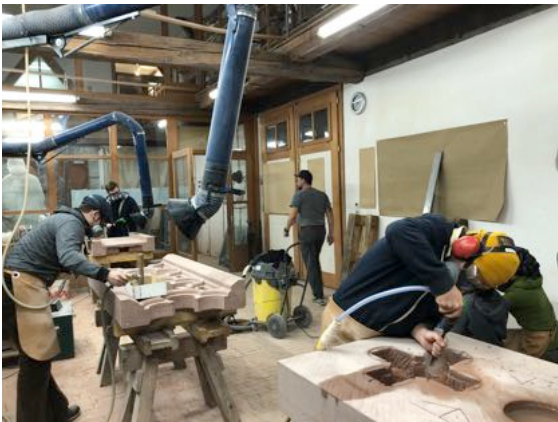
Masswerke für die obere Chorgalerie

Die Herstellung von Figuren und Werkstücken ist eine Tätigkeit, die vorzugsweise in der kalten Jahreszeit ausgeführt wird. Mit dem etappenweisen Hauen neuer Kopien von Masswerken für die obere Chorgalerie haben wir bereits im Winter 2017/18 begonnen. Die letzte Kopie dieser Serie von insgesamt neun Teilstücken wurde vor kurzem vollendet. Damit wird die obere Chorgalerie, die letztmals 1930 in Maintaler Buntsandstein ersetzt wurde, auf einer Gesamtlänge von 13 Metern bald instand gestellt sein. Masswerkbrüstungen werden in der Regel „auf Spalt“, d.h. gegen ihre durch Ablagerung entstandene Schichtung versetzt, wodurch diese vertikal zu stehen kommt und auf der Oberkante sowie in den ausgehauenen

Motiven auf Witterungseinflüsse exponiert und dadurch auf Substanzverlust anfälliger ist.

Durch die Münsterbauhütte wurden bereits 1993 einige Stücke der Masswerkbrüstung an der unteren Chorgalerie neu kopiert. Schon damals wurde mit Lahrer Buntsandstein gearbeitet, welcher sich bestens bewährt hat und nun auch für die Arbeiten an der oberen Chorgalerie zur Anwendung gekommen ist. Der Sandstein aus Lahr (Baden-Württemberg, Landkreis Offenburg) weist im Vergleich zu jenem aus dem südlichen Mainviereck (zwischen Frankfurt a. M. und Würzburg) eine stärkere Verkieselung auf, wodurch sich im Material eine stabilere Bindung und mehr Steinhärte ergeben. Aus diesem Grund ist der „Lahrer“ gegen Verwitterung beständiger als der „Maintaler“. Allerdings ist er auch grobkörniger, was je nach Verwendung mehr oder weniger in Erscheinung tritt und zum Beispiel bei figürlichen Arbeiten wie der Kopie des jüngsten Königs (2009) in Kauf zu nehmen ist. Zudem weist der Stein aus Lahr teilweise kleine schwarze Punkte auf, was auf im Buntsandstein natürlich vorkommende Eisen – Mangan – Komplexe zurückzuführen ist, welche die Qualität des Steins aber nicht weiter beeinträchtigen.

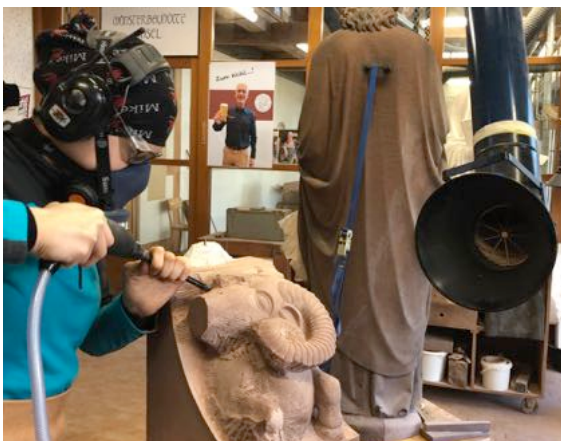
Widder

Ende Januar 2020 war die neue Kopie der Widderkonsole vollendet. Sie wird die vorhergehende Kopie von 1939 ersetzen. Wir haben im Jahresbericht 2019 bereits ausführlich über diese Arbeit berichtet und zitieren an dieser Stelle die entsprechende Passage aus dem Abnahmeprotokoll der Besprechung mit der Kantonalen Denkmalpflege: „Die neu zu kopierende Widderkonsole wurde von Joy Schnellenbach fertiggestellt. In der Besprechung wird bemerkt, dass sich die Kopie gut entwickelt hat, auch im mehrfach diskutierten Hornbereich. Die im Verlauf der Arbeit geäußerten Anregungen wurden aufgenommen, der Gesamteindruck ist dadurch sichtbar optimiert worden. ://:: Die Kopie wird gutgeheissen und kann im Sommer am Münster versetzt werden“.

Schon bald kann die bestehende Lücke in der Reihe der Chorkonsolen an der unteren, nach Osten gerichteten Chorgalerie wieder besetzt werden. Damit kann sich der Reigen der paarweise angeordneten Tierfiguren dem Betrachter wieder vollständig präsentieren.

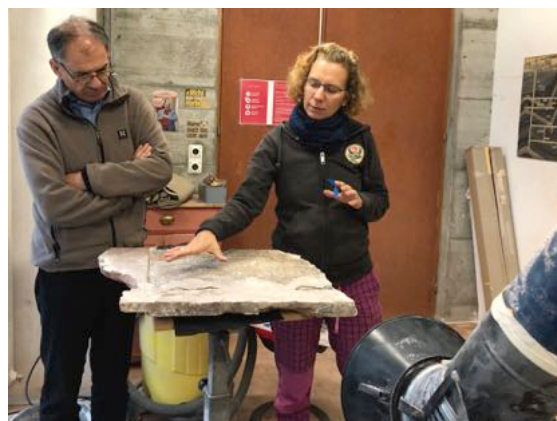
1.3. Fragment eines Epitaphs und metallene Grabtafel

Diplomrestauratorin Bianca Burkhardt befreite ein Fragment eines Epitaphs, welches bei den Instandstellungsarbeiten von Bodenplatten im Südflügel des Kreuzgangs im Schutt gefunden wurde, von Schmutz und Mörtelresten. Es handelt sich dabei um ein Epitaph für Martin Chmielnik. Der ursprünglich aus Polen stam-

mende Professor und spätere Rektor der Universität Basel heiratete 1588 Christina Zwinger und wurde wahrscheinlich im Kreuzgang bestattet. Das Grabtafelfragment aus rotem Platensandstein entstand ca. 1633. Es war polychrom gefasst und die Inschrift vergoldet. Nach der Reinigung wurde das Stück inventarisiert und in das Depot der Denkmalpflege überführt.

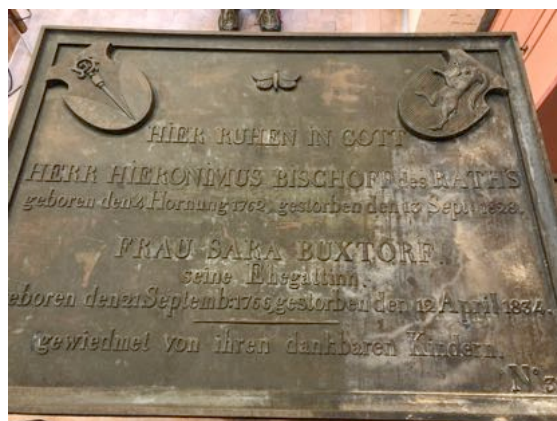
Als Werkstattarbeit ebenfalls zu erwähnen ist die Restaurierung des gusseisernen Epitaphs von Hieronymus Bischoff und Sara Buxtorf (KE33). Die Untersuchungen ergaben Rückstände von Schlacke und Spuren von Korrosion auf der Rückseite sowie vorderseitig Farbspuren, die auf die «Verschönerungskampagne» der Epitaphien im Kreuzgang von 1834 zurückzuführen sind. Die Grabtafel wurde mit demineralisiertem Wasser feucht sowie mit dem Mikrostrahlgerät und Glasperlengranulat und Natriumhydrogencarbonat trocken gereinigt. Anschliessend wurden feine Retuschen angebracht und das Epitaph zum Schluss mit einem heiss aufgetragenen, mikrokristallinen Wachs geschützt.

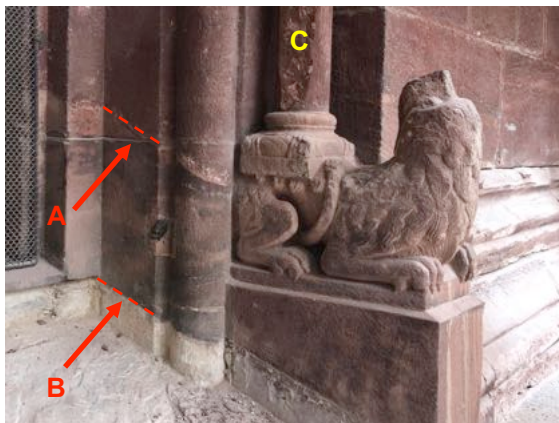
An der Münsterfassade (Etappe CPIV) galt es zunächst Gewände und Bank des spätromanischen Fensters, die spätgotische Fensterrose aber auch die Quaderfläche mit den Gesimsen zur Instandstellung vorzubereiten, d.h. die Schadstellen bis auf die noch stabilen Schichten auszuheben, was auch bereits am Strebeifer 6 erfolgt ist.

Die Fensterbank des romanischen Fensters war derart schadhaft, dass wir sie komplett erneuern müssen. Zu beachten in der vorhergehenden Abbildung ist der Ansatz der ursprünglichen Bankhöhe (A), bevor sie anlässlich der Aussenrenovation 1880-90 tiefergelegt wurde (B). Übrigens: Die säulentragenden Tierfiguren wurden 1870 in der Ostkrypta aufgefunden, gelangten in die mittelalterliche Sammlung des HMB, wurden 1925 von Dr. Hans Reinhardt den Chorfenstern zugeordnet und als Kopien 1925-1939 an den heutigen Standorten am Chor angebracht (vgl. Kunstdenkmäler Band zum Basler Münster S. 196 ff.).

Wie im Bild ersichtlich, weisen die Gewändesäulen durch tief liegende, durchgehende Abplatzungen einen gravierenden Substanzverlust auf (C). Da es sich hier um originale Baubsubstanz aus dem 12. Jahrhundert handelt, werden wir alles versuchen, um die Säulen mit konservierenden Massnahmen und Antragungen in Steinerfüllungsmörtel zu erhalten.

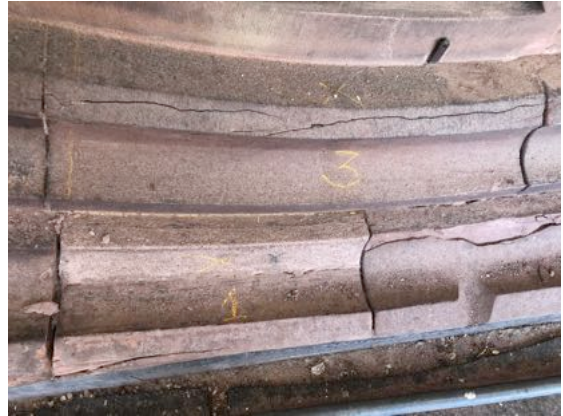
Erhebliche Schadensbilder bestehen auch am Wandanschluss der Fassade über der unteren Chorgalerie. Diese sind auf erhöhten Wassereintrag durch Spritzwasser zurückzuführen. Im Übergang zur Quaderfläche müssen einige Verblendungen und im unteren Bereich der spätgotischen Fensterrose einige Vierungen eingefügt werden.

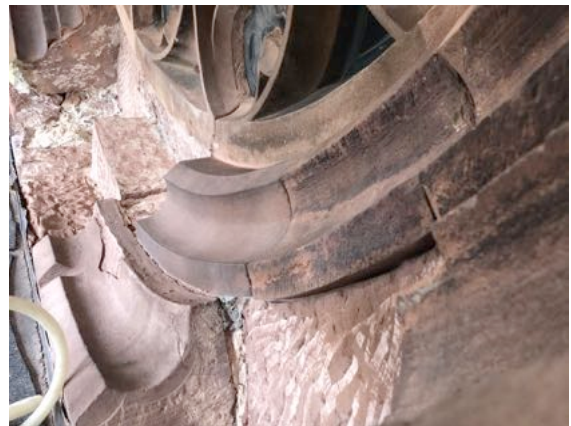
Da an den Masswerken der Fensterrose noch etliche Farbresten bestehen, wurde diese sehr schonend, d.h. nur mit Wasser gereinigt. Fehlstellen konnten wo notwendig konsolidiert und mit Antragungen in Steinerfüllungsmörtel behoben werden. Zur Anwendung kam hier ein acrylgebundener Mörtel. Glücklicherweise war das Einsetzen von Vierungen nicht erforderlich, denn solche Massnahmen sind in Fensternähe hinsichtlich Glasbruch immer sehr heikel.

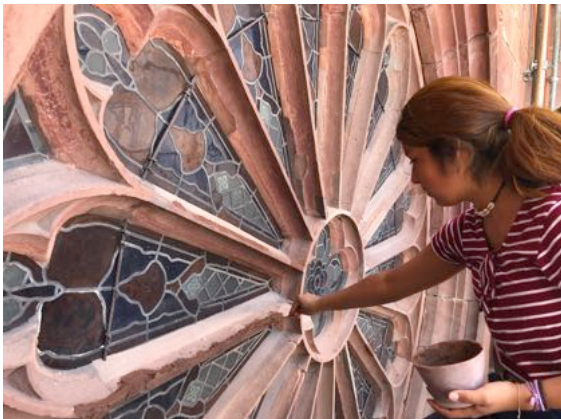
Nachdem unsere Lernende Lina Bernasconi in den Wintermonaten hauptsächlich an Übungsstücken zur Steinbearbeitung tätig war, ist sie

beim Thema „Antragungen von Steiner­gänzungsmörteln“ schon voll dabei. Die Anwendung von Mörteln gehört zur gängigen Restaurierungspraxis und ist demnach in der Münsterbauhütte ein fester Bestandteil der umfassenden Ausbildung im Steinmetzhandwerk.

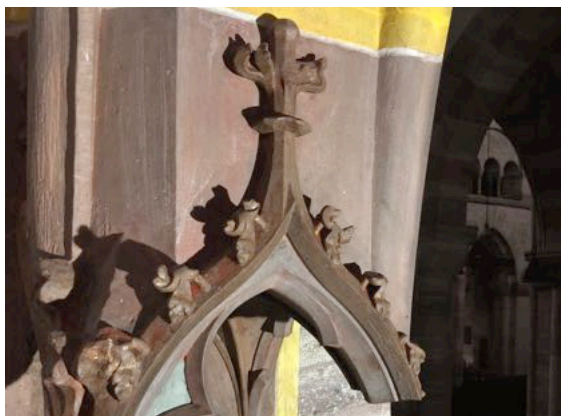
Im Rahmen der Sicherheitsdokumentation über das Basler Münster stellt Haiggi Baumgartner zurzeit von drei Baldachinen im südlichen äusseren Seitenschiff (um 1300) noch fehlende Abgüsse in Gips her. Bemerkenswert sind die schönen Krabben und sie Fassungsreste, welche diese Stücke aufweisen.
