## Aktuelles aus der Basler Münsterbauhütte, Bericht vom 17. Dezember 2020

### 1. Hauptbaustelle Chorpolygon IV

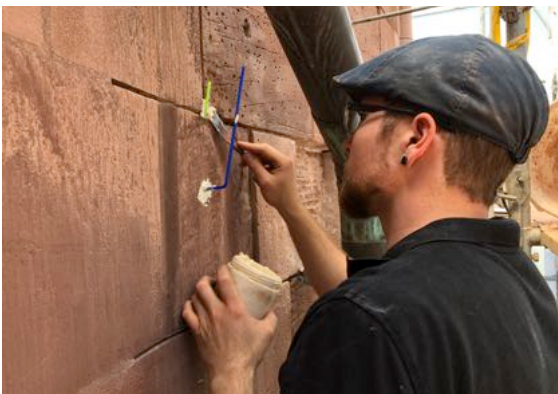
Werden die Quaderflächen des Chorpolygons ab Terrain bis zur Chorterrasse und die entsprechenden Flächenanteile der Strebepfeiler addiert, ergeben sich rund 750m<sup>2</sup>, was für die Restaurierung einen erheblichen Zeitbedarf bedeutet. Hier galt es in den Sommermonaten, die Arbeiten mit Priorität fortzuführen. Die einzelnen Quader wurden beurteilt und anschließend, je nach Schadensbild, die entsprechenden Massnahmen vollzogen. Dabei wurden durch Schalenbildungen entstandene Hohlräume mit Acryharz hinterfüllt und auf den Oberflächen, je nach Situation, Anböschungen und Antragungen in den entsprechenden Steinerfüllungsmörteln angebracht.

Bereits während der Restaurierung der Quader sind die Übergänge durch die dann noch offenen Steinfugen zu beachten, da sich nach dem Verfüllen mit Fugenmörtel ein intaktes und in sich homogenes Mauerwerk ergeben soll.

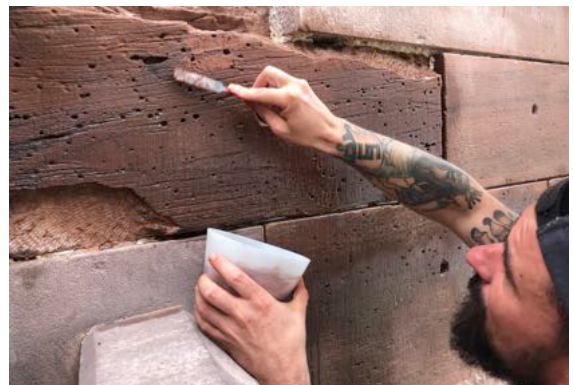
Auch am Chorpolygon des Münsters wurden in der Vergangenheit im Rahmen konservierender Massnahmen zur Steinfestigung Produkte wie Cephassit (*Fluorsilikat*, bis 1985) und KSE (*Kieselsäureester* ab 1986) eingesetzt.

Langzeitbeobachtungen bestätigen nun, dass sich eine Fluatierung des am Basler Münster verwendeten Buntsandsteins nicht empfiehlt, denn durch diese Massnahme bilden sich oberflächlich stark verfestigte Zonen, die zu schalenförmigen Abplatzungen führen können. Mit KSE zeigen sich zwar günstigere Konservierungsergebnisse, trotzdem verzichten wir heute auf dessen grossflächige Anwendung.

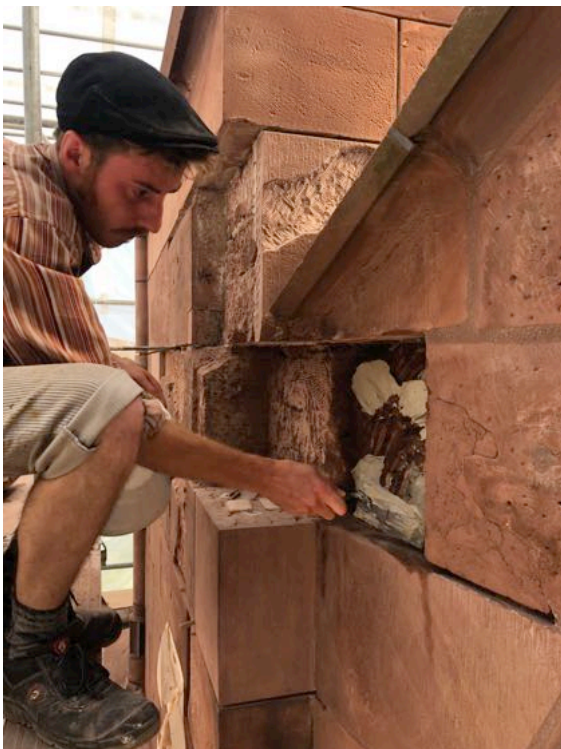
Die bereits im Tätigkeitsbericht vom Juli beschriebenen notwendigen Verblendungen im Anschluss des Strebebogens zum Strebepfeiler 6 konnten anfangs August eingesetzt werden. Hier wurde darauf geachtet, dass die Verblendungen einerseits vollflächig im Mörtelbett versetzt wurden und zudem zum Strebepfeiler eine in sich schlüssige Verzahnung bilden. Damit wird den nach wie vor vom Strebebogen kommenden Wasserläufen Rechnung getragen und das Eindringen, bzw. der Stau von Nässe vermindert

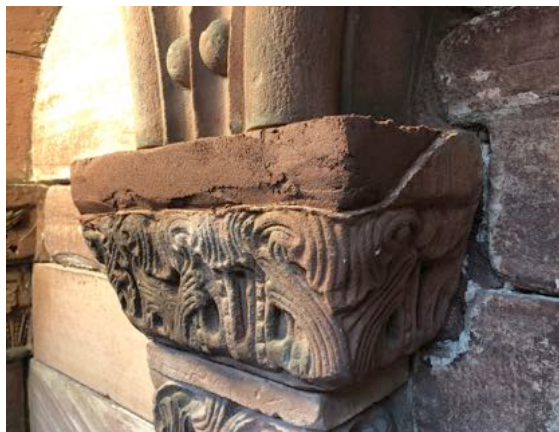
An der für spätromanische Sakralbauten im Erdgeschoss typischerweise mit reichhaltiger bauplastischer Zierde versehenen Chorwand gab es reichlich zu tun, so auch an der Blendarkatur der Nordost-Chorwand, wo die Bekrönungen der Kapitelle letztmals in zementhaltigem Steinerfüllmörtel instand gestellt worden sind. Dieser musste entfernt werden, um die Bekrönungen, analog der bereits ausgeführten Partien an den Wandflächen Ost und Süd-Ost, in besser geeignetem Steinerfüllmörtel zu reprofilierten.

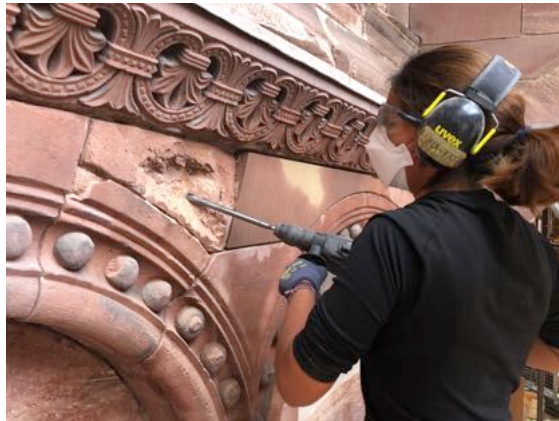
Die Reliefs auf den Schildflächen der Kapitelle sowie jene auf dem gleich darüber durchlaufenden Fries wurden durch Anböschungen und Schlemmen konsolidiert und wo notwendig die Wulste im Übergang der Kapitelle zu den Halbsäulen und deren Säulenbasen durch Antragnungen aufgebaut.

In den Partien zwischen den bollenbesetzten Blendbogen und dem durchlaufenden Fries waren einige Zwickel schadhaft. An diesen Stellen wurden einzelne Verblendungen eingesetzt sowie teilweise bestehende und defekte Verblendungen erneuert. Einzelne, während früherer Restaurierungen in Zementmörtel angetragene und schadhaft Bollen mussten wir durch Vierungen in Naturstein ersetzen.

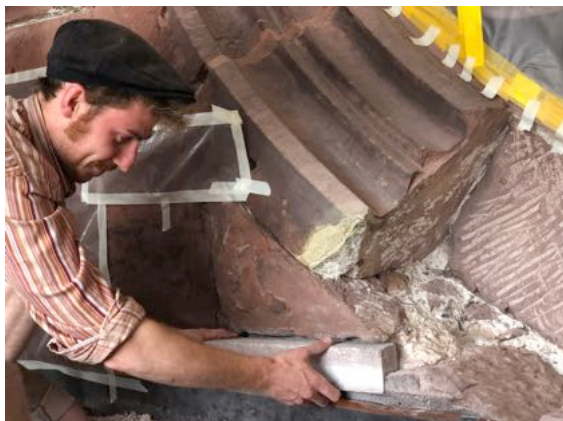
Zu der jetzigen Etappe der Chorrestaurierung gehören ebenfalls die Arbeiten im oberen Bereich zwischen Strebepfeiler 6 und 5 sowie im Anschluss an das Nordquerhaus der Abschnitt zur alten Sakristei mit der darüber liegenden Schatzkammer.

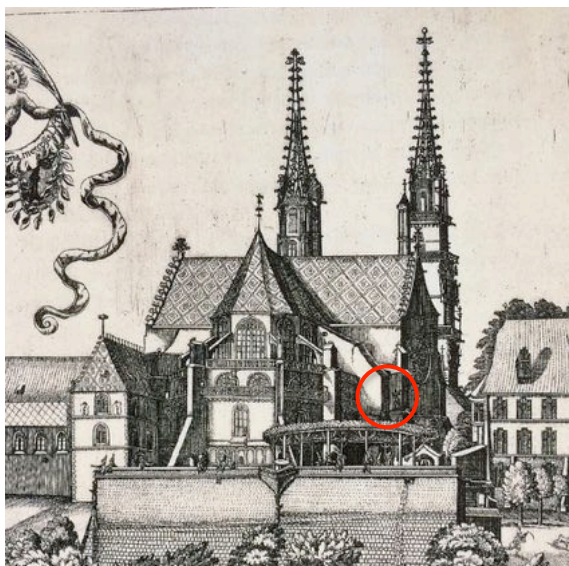
Auf der Höhe der unteren Chorgalerie wurden die erforderlichen Vierungen im Anschluss zur Passage bis auf die Ersatzstücke der Fensterrosen inzwischen eingesetzt. Damit ist auch diese Stelle zur Ausführung der Spenglerarbeiten soweit vorbereitet, wobei wir erst noch die zum unteren Teil der Fensterrose fehlen Kopien und Vierungen herstellen müssen, was im kommenden Winter erfolgen wird.

Hier bereits vollzogen sind die Instandstellungen der Schwellen im Durchgang zur Chorem-pore und derjenigen zu einem einst über der Schatzkammer gelegenen Raumes, wie er in einer Radierung von Hans Heinrich Glaser (1642) dargestellt ist. Im Zusammenhang mit diesem Raum erklären wir uns einige Unge-reimtheiten an gewissen Profilierungen zwi-schen den Strebepfeilern 5 und 4, was zurzeit durch die Basler Denkmalpflege genauer erforscht wird.

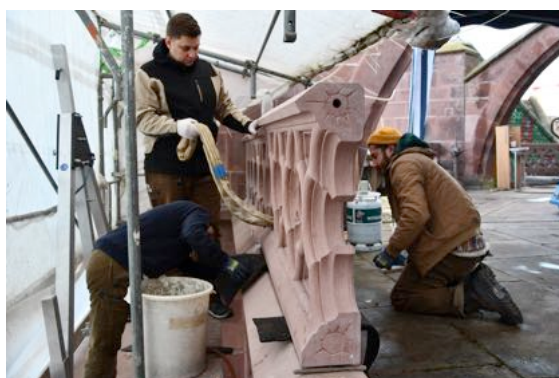
Die Metallgitter an den Fenstern zur Sakristei haben am Sandstein Rostsprengungen verursacht. Sie wurden zur Instandstellung des Mauerwerks ausgebaut. Auch an dieser Stelle sind einige Vierungen und weitere Antragn-gen in Steinerfüllmörtel notwendig.

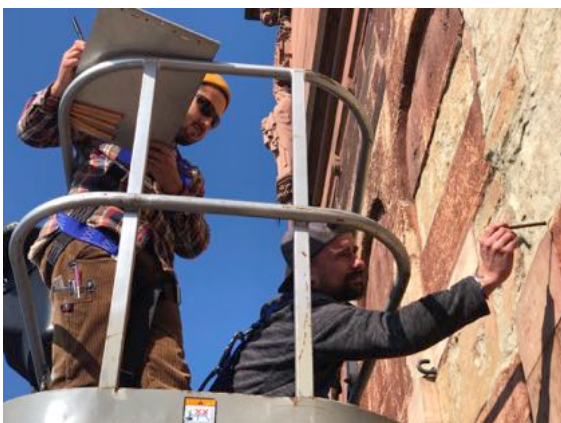
Mitte September wurde die Westfassade mit einer Hebebühne einer periodischen Kontrolle unterzogen. Dabei zeigten sich am romani-schen Teil des Georgsturms einige Schäden, die zur Sicherung des historischen Bestandes umgehende Notsicherungsmassnahmen erfor-derten. Lose Teile, welche durch Anböschungen mit einem kieselsol-gebundenen Mörtel nicht provisorisch gesichert werden konnten, mussten entfernt werden.

Der hier im 11. Jahrhundert verbaute Flaser-sandstein ist uns als empfindliche Zone be-kannt. Dabei stellt jedoch nicht nur die Be-schaffenheit des Steins ein Problem dar, son-dern auch die Massnahmen zur Steinkonser-vierung, die im 19. und 20. Jahrhundert in Un-kenntnis des Natursteinmaterials und der dar-aus sich ergebenden Langzeitfolgen angewen-det worden sind.

In den kommenden Wintermonaten arbeiten wir mit dem Fachlabor von Dr. Eberhard Wender (München) an der Entwicklung eines an den Flasersandstein angepassten Injektions- und Hinterfüllmörtels, der sich zur Sicherung dieser ältesten, gut sichtbaren Bausubstanz am Basler Münster eignet. Für die Ausführung der definitiven Massnahmen werden wir hier im Frühjahr 2021 ein weiteres Fassadengerüst errichten müssen.

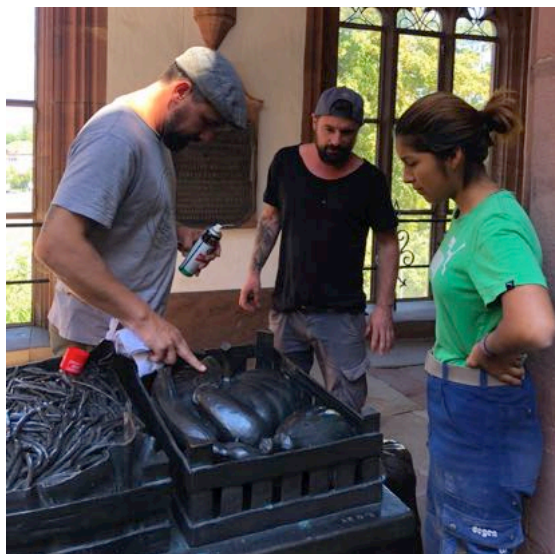
Kreuzgang, Markttische

Im Auftrag der Evangelisch-reformierten Kirche Basel-Stadt pflegen wir auch die von der Künstlerin Bettina Eichin geschaffenen bron-zenen Markttische, die sich im Kreuzgang des Münsters befinden. Hier gilt es, die Exponate periodisch zu reinigen und mit einem Pflegeöl zu behandeln.
